罗湖黄贝长齐胜投资管理（深圳）有限公司 “7·4”一般触电事故调查报告

罗湖黄贝长齐胜投资管理（深圳）有限公司“7·4”
一般触电事故调查组编制

2024年9月6日

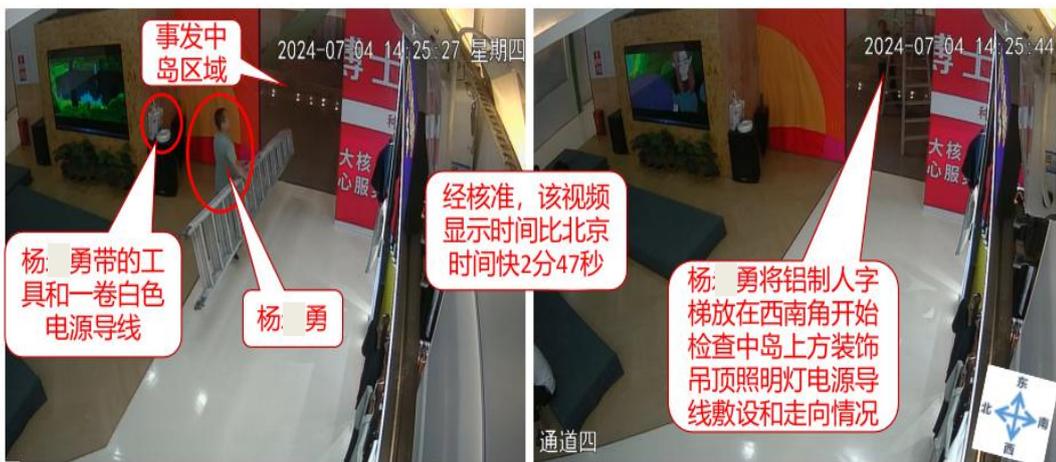
图 3 杨某勇拿着铝制人字梯到一楼中岛区域开始检查装饰吊顶照明灯电源导线敷设情况的视频截图

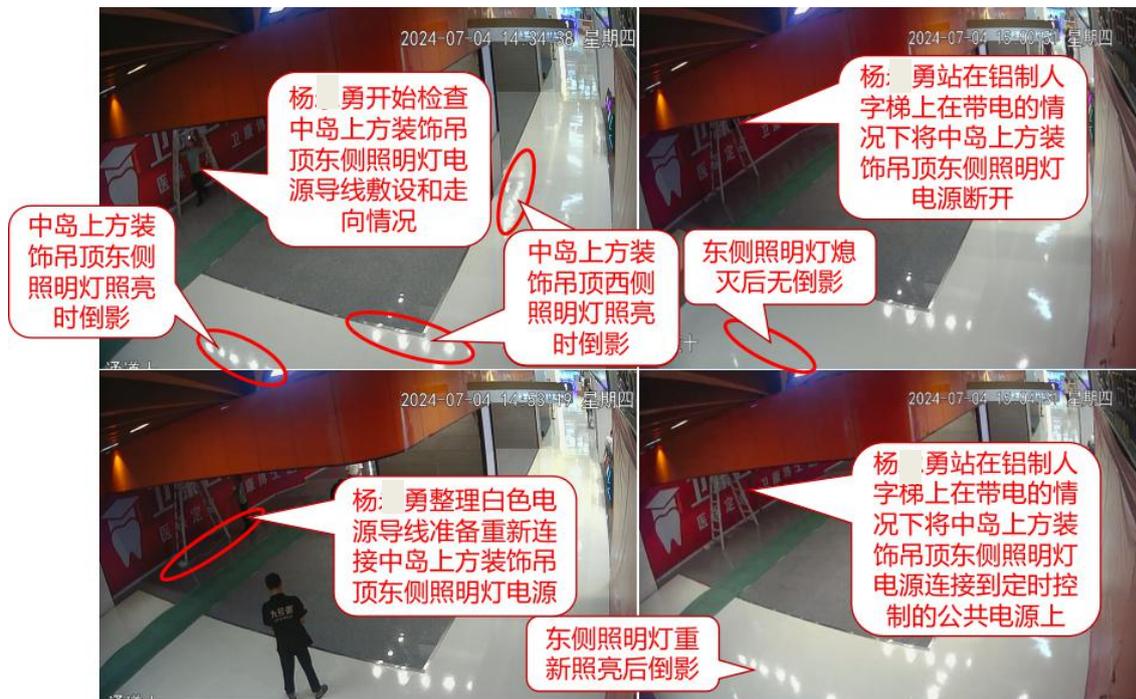
图 4 杨某勇站将中岛上方装饰吊顶东侧照明灯电源线连接到公共电源上情况视频截图

(1) 根据视频监控记录和询问调查,事发时,杨某勇是在进行海珑华苑 hicity 购物中心一层中岛装饰吊顶西侧照明灯控制电源改迁作业。事发前,杨某勇站在铝制人字梯上,将装饰吊顶东侧照明灯电源线(原来由1号配电箱控制)采用直接带电断开电源导线后,使用白色电源导线将装饰吊顶东侧照明灯电源导线连接到公共区域电源线路上。

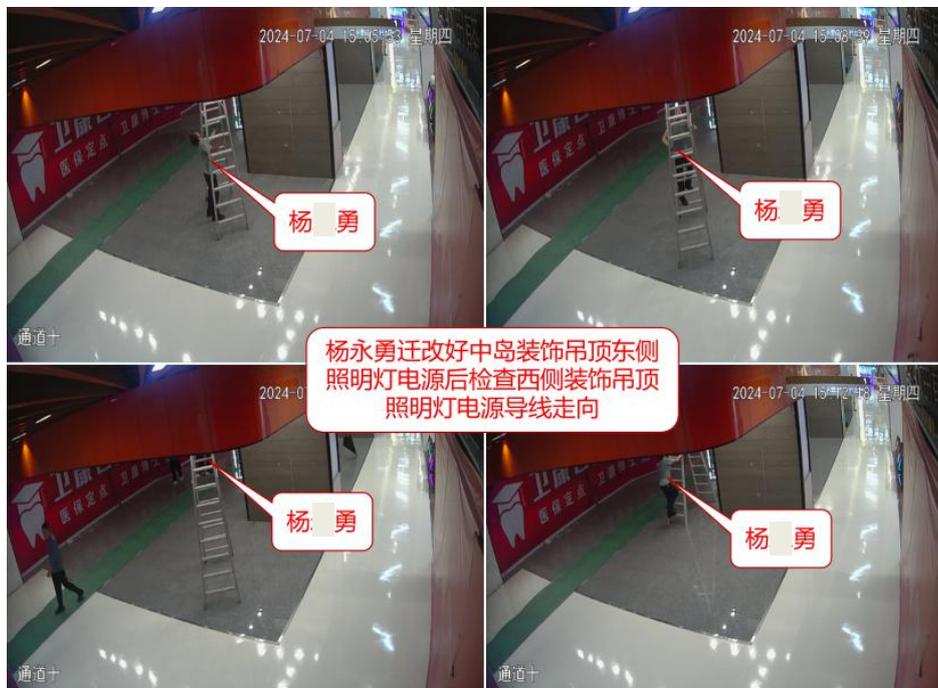
图 5 杨某勇改迁好中岛装饰吊顶东侧照明灯电源后检查装饰吊顶西侧照明灯电源导线走向情况视频截图

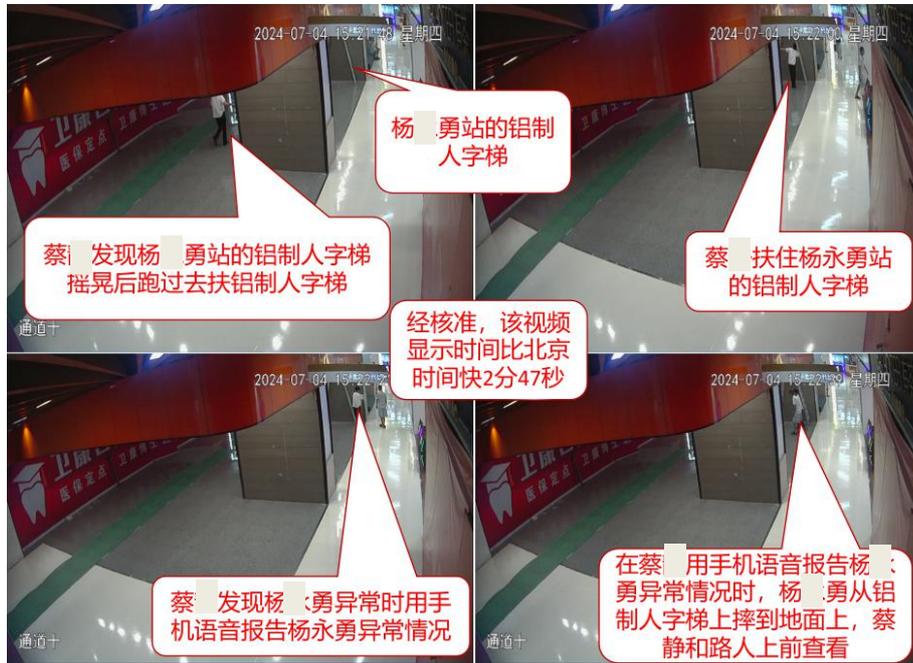
图 6 蔡某发现杨某勇站的铝制人字梯摇晃后处理情况视频截图

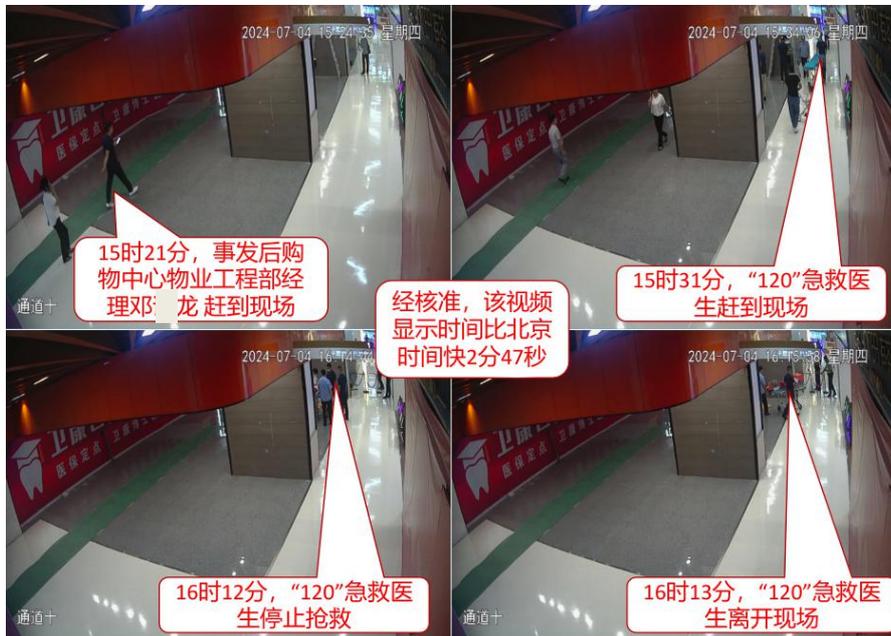
图 7 事发后购物中心物业工程部经理邓某龙和“120”急救医生现场处置情况视频截图

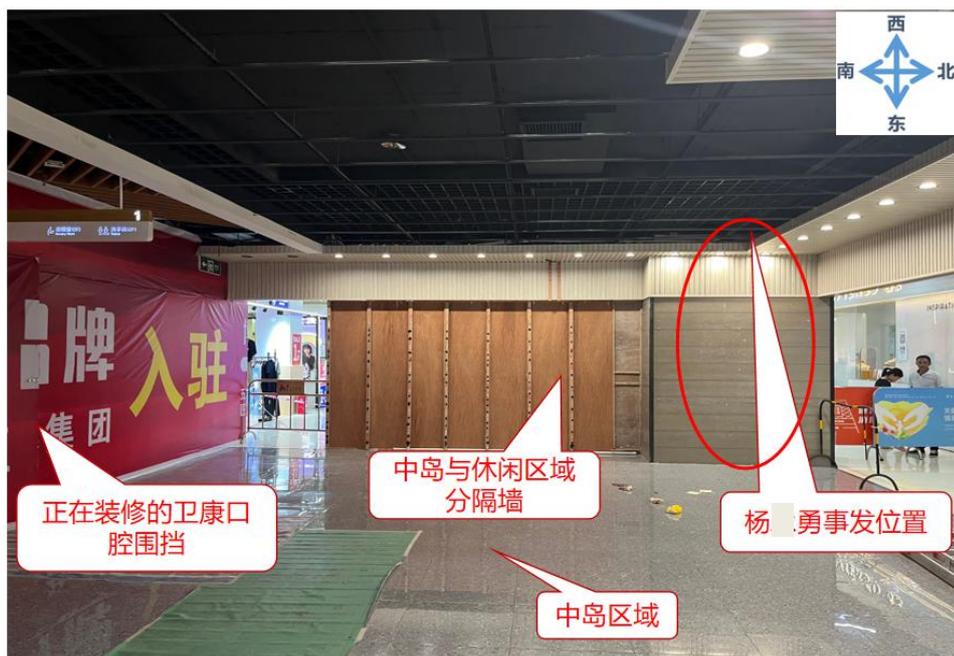
图 8 事发位置现场情况图

事发现场位于海珑华苑 hicity 购物中心一层中岛区域，该区域原为“平方超市”，“平方超市”结束经营退租后，长齐胜公司将原“平方超市”区域一分为二，分割成两部分，南侧 289 平方米区域租赁给魏某文设立卫康口腔（该区域已围挡正在装修），北侧 130.86 平方米区域作为一楼购物中心公共部分中岛使用。事发位置位于中岛西北角，事发时，长齐胜公司电工杨某勇正站在铝制人字梯上进行中岛上方装饰吊顶照明灯电源线改迁作业。（见图 8）

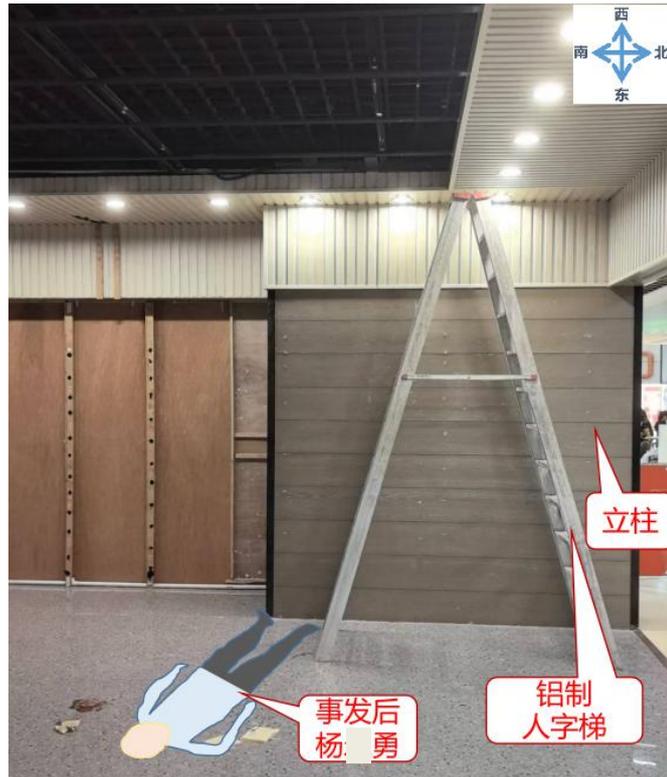
图 9 杨某勇跌落后情况图

杨某勇从铝制人字梯上跌落至中岛地面上，头朝东偏南，脚朝铝制人字梯，仰面躺在人字梯旁边地面上。（见图 9）

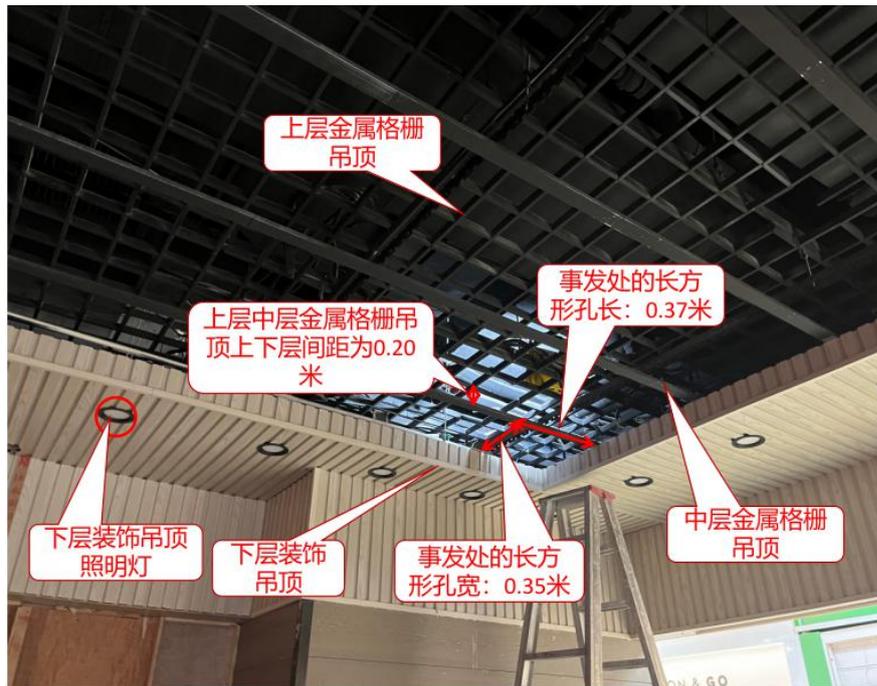
图 11 事发位置勘查图

中岛上方吊顶分为三层（上层和中层均为金属格栅，下层为木质装饰吊顶），下层的装饰吊顶固定在中层金属格栅上，中层金属格栅吊顶和上层金属格栅吊顶高度距离为 0.2 米。中层金属格栅吊顶在西北角与装饰吊顶形成一个长 0.37 米，宽 0.35 米的长方形孔，事发时，杨某勇头部和肩部从此长方形孔进入（以下简称“事发长方形格栅孔”）。在下层装饰吊顶板上安装有一圈照明灯，照明灯电源线路敷设在装饰吊顶板和上层金属格栅吊顶之间。（见图 11）

杨某勇头部、肩部和手臂只能从事发处狭小的长方形格栅孔（长 0.37 米，宽 0.35 米）伸入，肩部和手臂基本与装饰吊顶持平。杨某勇在进行事发电源导线剪切时，两脚站在铝制人字梯踏棍上，双手手臂必须抬高压在装饰吊顶边缘上才能进行事发电源导线剪切作业；同时，为了剪切事发装饰吊顶西侧照明灯电源绿色导线，杨某勇左手必须一直将黑色塑料波纹管向北侧压缩，露出黑色塑料波纹管内的事发绿色电源导线，右手握着斜口钳剪切事发绿色电源导线。

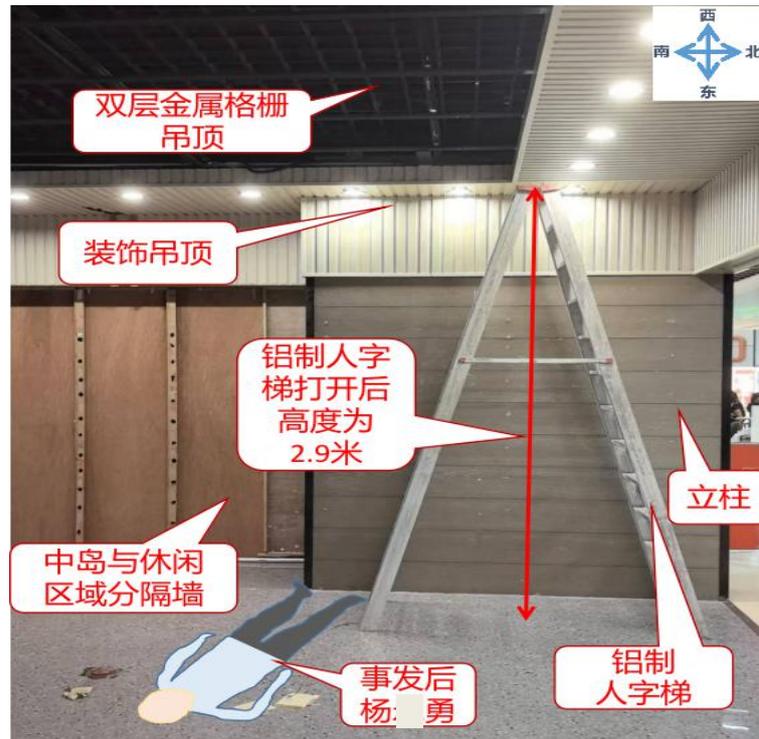
图 12 事发后现场示意图

杨某勇从铝制人字梯坠落至中岛地面上后，头朝东偏南，脚朝铝制人字梯，仰面躺在人字梯旁边地面上。杨某勇坠落至中岛地面上后，铝制人字梯梯脚未移动，仍南北向打开，架设在中岛西北角靠近中岛与休闲区分隔墙处。铝制人字梯打开后高度为 2.9 米（事发后，在对杨某勇抢救过程中铝制人字梯被移开，平放于地面）。（见图 12）

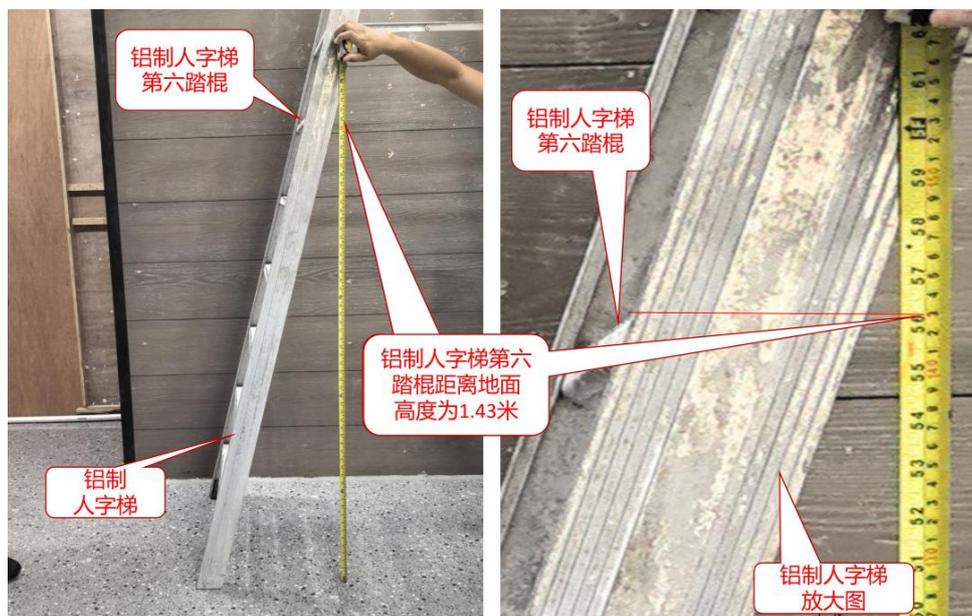
图 13 事发铝制人字梯第六踏棍距离地面距离勘查图

根据现场模拟，事发时，杨某勇由于受上层金属格栅吊顶阻挡，最高只能站在铝制人字梯第六踏棍上进行作业，铝制人字梯第六踏棍距离地面为 1.43 米。（见图 13）

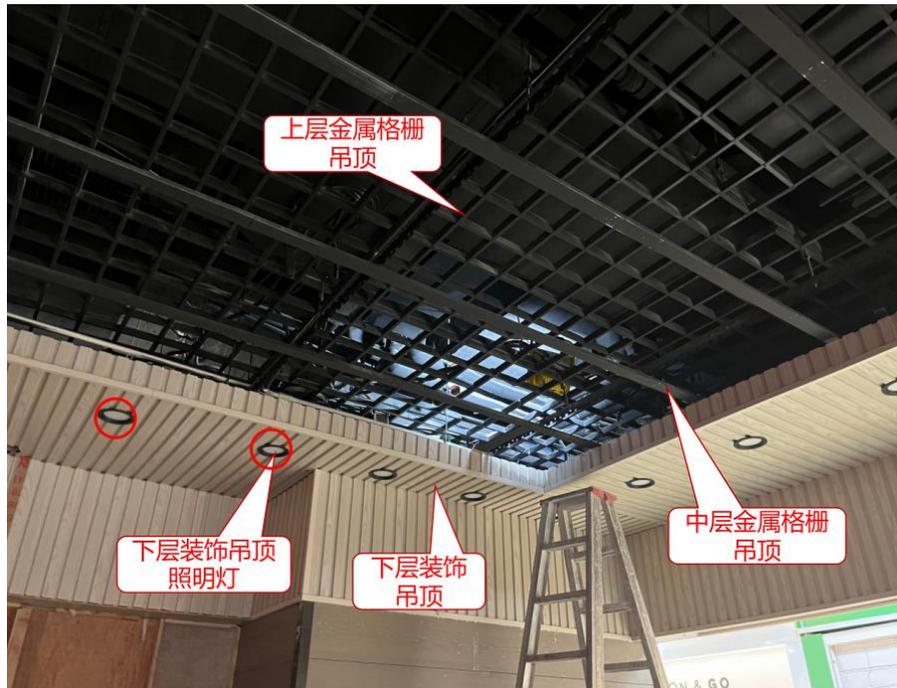
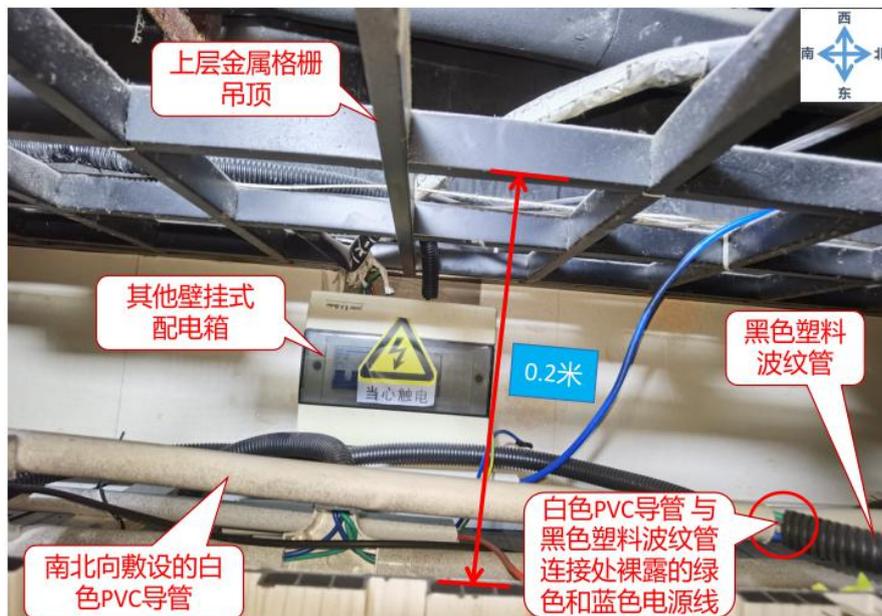
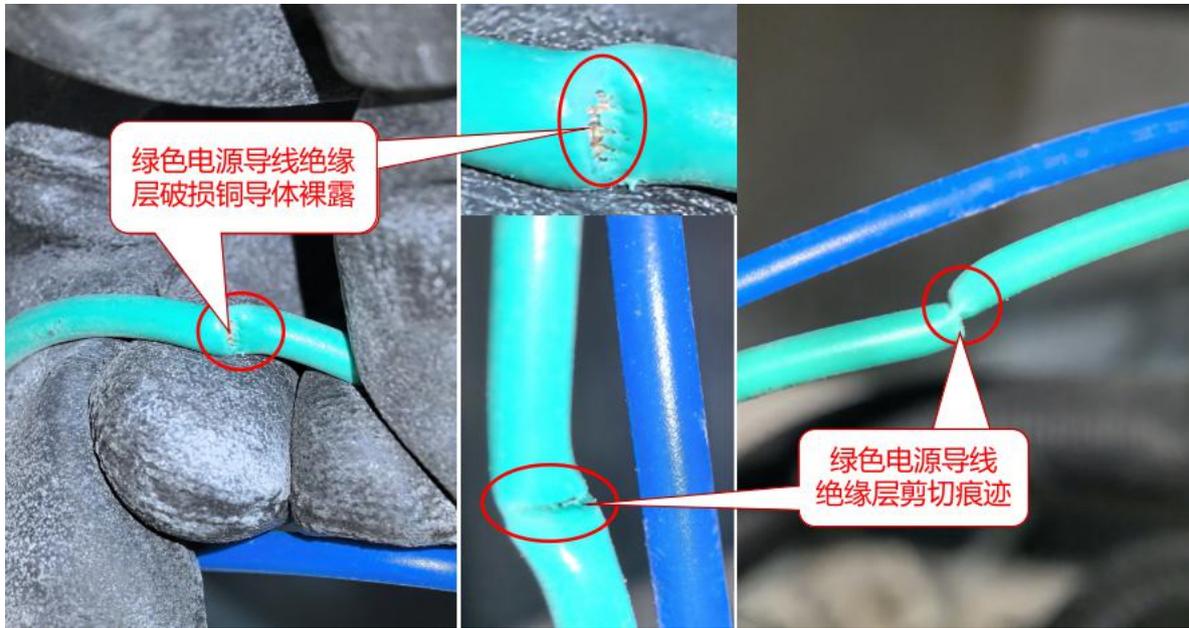
装饰吊顶照明灯安装在装饰吊顶板上，几乎等距离间隔围绕装饰吊顶一周，照明灯电源线路敷设在装饰吊顶和上层金属格栅吊顶之间，装饰吊顶板和上层金属格栅吊顶之间距离为 0.2 米。装饰吊顶板和上层金属格栅吊顶之间南北向敷设有一根白色 PVC 导管，白色 PVC 导管北侧端口与一根黑色塑料波纹管连接，连接处有 1 根绿色和 1 根蓝色的装饰吊顶照明灯电源导线裸露，用手将黑色塑料波纹管向北压缩后，发现绿色电源导线上有一处绝缘层破损，破损处铜导体裸露，且绝缘层和铜导体上有明显的被剪切痕迹。（见图 14、图 15、图 16）

图 16 装饰吊顶照明灯绿色电源导线剪切痕迹勘查图

经测试，装饰吊顶西侧照明灯开关电源输出侧的绿色电源导线，正是杨某勇事发时装饰层（即下层金属格栅）和上层金属格栅之间黑色塑料波纹管内，存在绝缘层破损、铜导体裸露的绿色电源导线。

(2) 根据事发后,装饰吊顶西北侧上杨某勇作业时遗留的作业工具斜口钳和装饰吊顶上黑色塑料波纹管内带有剪切痕迹的绿色电源导线,可以判定杨某勇事发时正在按照装饰吊顶东侧照明灯电源改迁方法,用斜口钳将带电的装饰吊顶西侧照明灯电源绿色导线(相线)剪断,然后再将电源接驳到公共区域电源线路上。

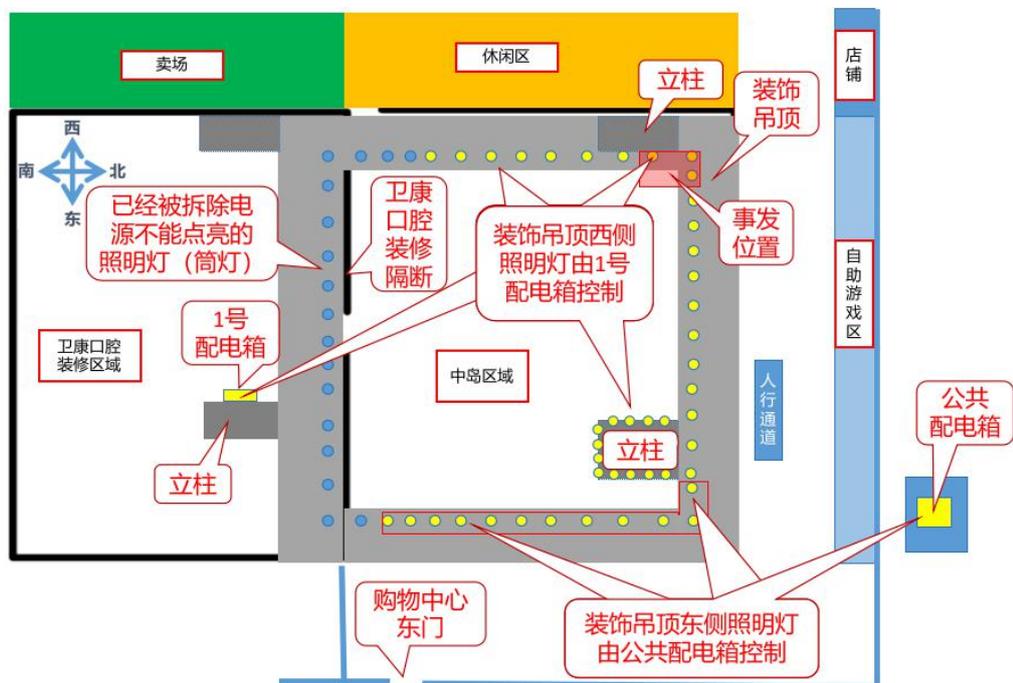
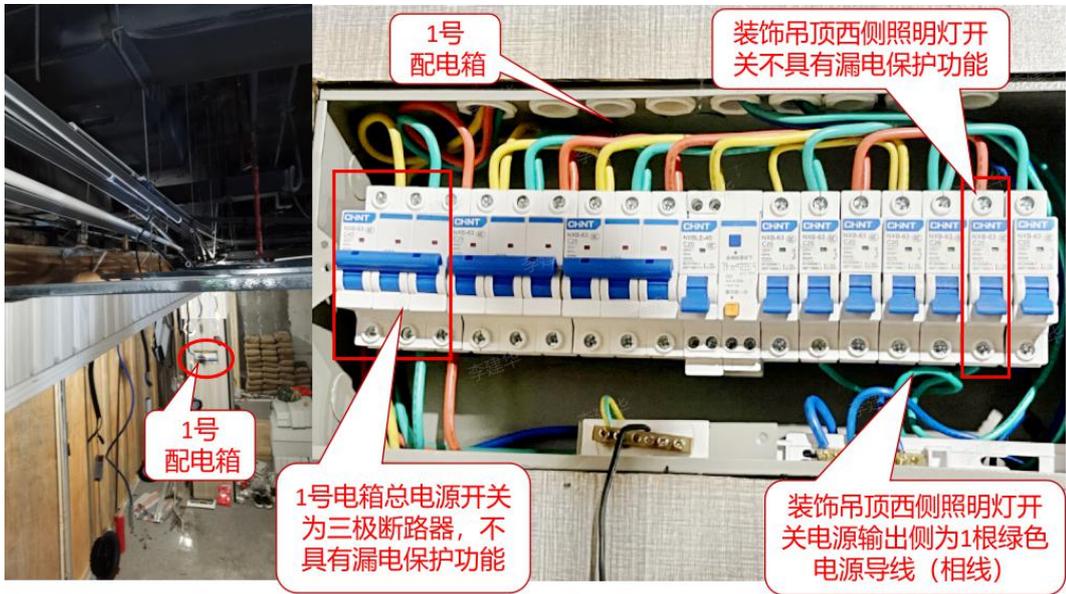
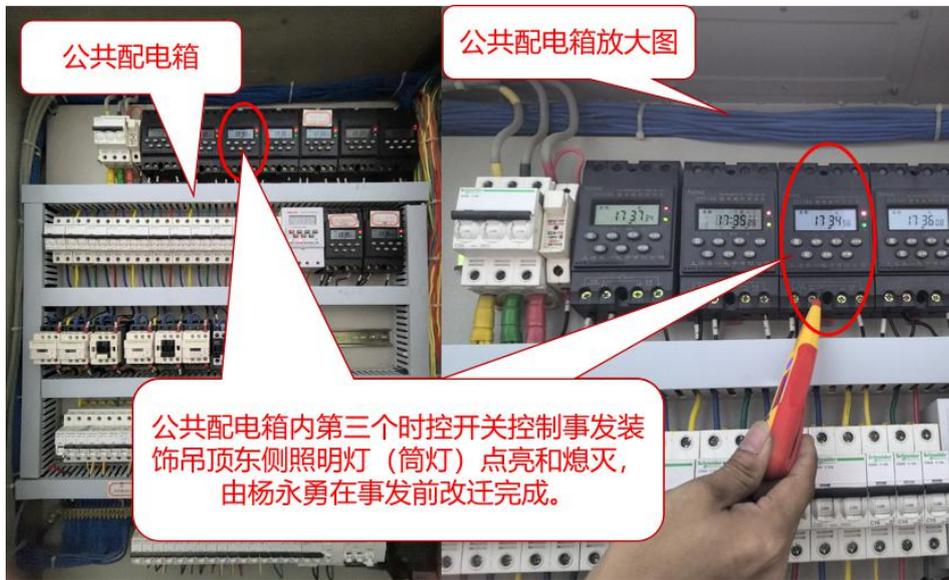
经调查和测试，中岛上方装饰吊顶照明灯分为东侧和西侧照明灯，装饰吊顶西侧照明灯控制开关安装在海珑华苑 hicity 购物中心一层正在装修的卫康口腔区域，靠近装修围挡的承重柱上的配电箱内（以下简称“1号配电箱”）。1号配电箱内安装有一个总电源开关，为三相三极正泰品牌断路器（不具有漏电保护功能，只具有短路和过载功能）；1号配电箱内从南往北数第二个开关为装饰吊顶照明灯控制开关（以下简称“装饰吊顶西侧照明灯开关”），为单极 20A 正泰品牌断路器（不具有漏电保护功能，只具有短路和过载功能），装饰吊顶照明灯控制开关电源输

装饰吊顶东侧照明灯电源原来也由装饰吊顶照明灯 1 号配电箱装饰吊顶西侧照明灯开关控制，事发前，装饰吊顶东侧照明灯电源已被杨某勇改迁到海珑华苑 hicity 购物中心一楼公共配电箱第 3 个时控开关控制。（见图 17、图 18、图 19）

图 17 事发装饰吊顶东、西侧照明灯控制示意图

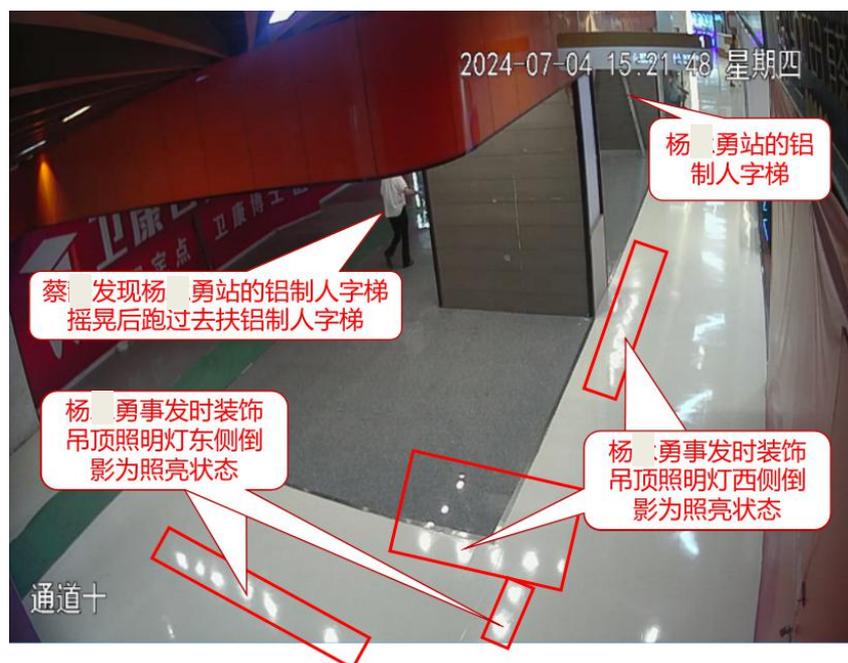
图 20 装饰吊顶东西侧照明灯照亮状态勘查图

根据视频监控记录，事发时，东西侧装饰吊顶照明灯均在照亮状态，可以判定，公共配电箱第 3 个时控开关和装饰吊顶照明灯 1 号配电箱内装饰吊顶西侧照明灯开关均处于闭合通电状态。（见图 20）

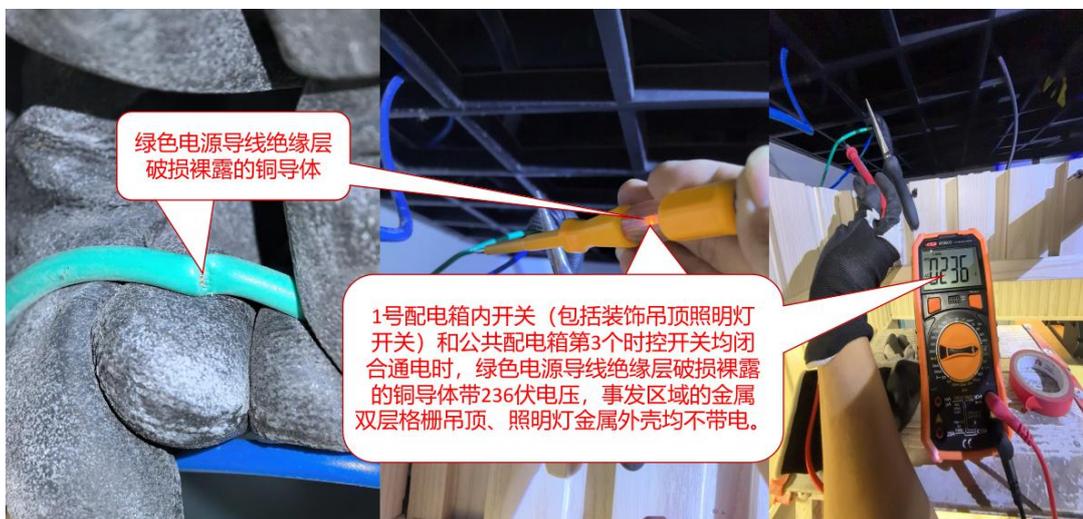
图 21 事发区域金属导体带电情况测试图

经检测，当 1 号配电箱内开关（包括装饰吊顶西侧照明灯开关）和公共配电箱第 3 个时控开关均闭合通电时，事发作业区域的金属双层格栅吊顶、照明灯金属外壳均不带电，只有装饰吊顶上黑色塑料波纹管内有明显被剪切痕迹的绿色电源导线绝缘层破损处裸露的铜导体带电（电压为 236 伏）。（见图 21）

事发时，杨某勇作业位置可能触碰到的金属导体有：铝制人字梯、金属双层吊顶格栅、照明灯金属外壳、装饰吊顶西侧照明灯电源绿色导线绝缘层破损处裸露铜导体等金属导体。经现场勘查检测，公共配电箱第 3 个时控开关和 1 号配电箱内装饰吊顶西侧照明灯开关均合闸送电时，杨某勇作业区域的金属双层吊顶格栅、照明灯金属外壳和铝制人字梯均不带电，但装饰吊顶西侧照明灯电源绿色导线（相线）绝缘层破损处裸露的铜导体带电。

综上分析,造成杨某勇触电的带电体为装饰吊顶西侧照明灯电源绿色导线(相线)绝缘层破损处裸露铜导体。

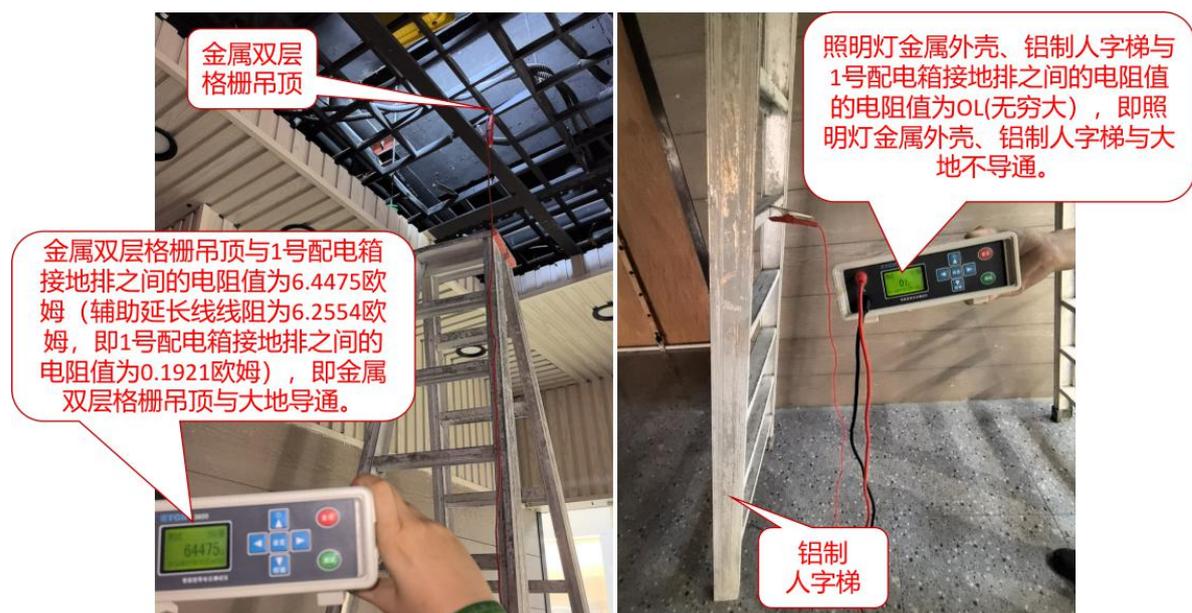
图 22 事发区域金属导体等电位情况测试图

2. 采用辅助延长线进行现场等电位测试, 金属双层格栅吊顶与 1 号配电箱接地排之间的电阻值为 6.4475 欧姆 (辅助延长线线阻为 6.2554 欧姆, 即 1 号配电箱接地排之间的电阻值为 0.1921 欧姆), 即金属双层格栅吊顶与大地导通。

照明灯金属外壳、铝制人字梯与 1 号配电箱接地排之间的电阻值的电阻值为 0L (无穷大), 即照明灯金属外壳、铝制人字梯与大地不导通。(见图 22)

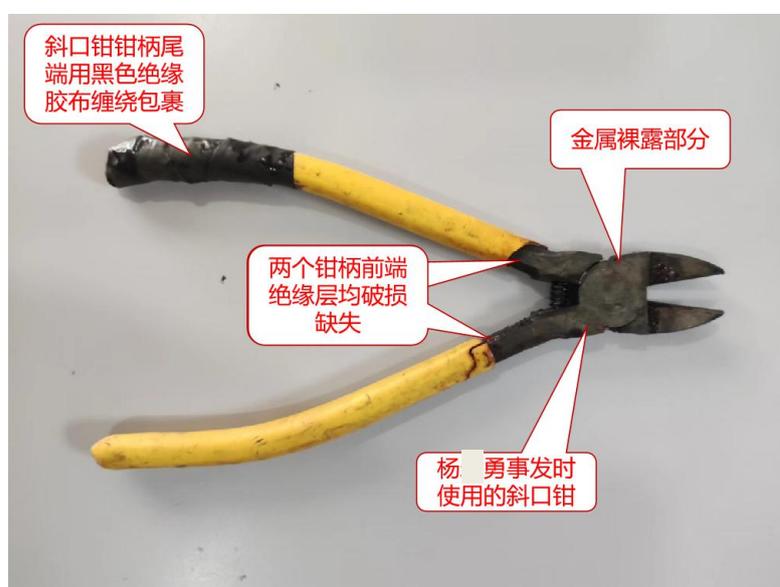
图 23 杨某勇事发时使用的斜口钳勘查图

事发后，有一个斜口钳剪挂在事发装饰吊顶（木质）边缘，为杨某勇事发时使用的工具。该斜口钳两个钳柄末端均有黄色绝缘层包裹，其中一个钳柄末端还用黑色绝缘胶布缠绕包裹，两个钳柄前端绝缘层均破损缺失，其他部分金属裸露。事发后，该斜口钳已由黄贝派出所作为证物留存。（见图 23）

杨某勇事发时使用的斜口钳，手柄虽包裹着黄色的绝缘层和黑色绝缘胶布，但两个钳柄前端绝缘层均破损缺失，手柄前端与未包裹绝缘层的金属部分连接，杨某勇使用该斜口钳过程中，手很容易触碰到斜口钳未包裹绝缘层的金属部分。

作业项目进展状况和安全生产工作落实情况，对作业全过程进行有效的安全检查、监管，确保现场管理人员在岗在位、尽职履责。五是要教育和监督电工严格落实涉电作业“六个必须”等涉电作业有关规定要求，坚决杜绝安全生产抱有侥幸心理。六是要对管辖范围内的特种作业，落实内部审批制度，切实抓好源头管理和过程监管。
