罗湖黄贝长齐胜投资管理（深圳）有限公司 “7·4”一般触电事故调查报告

罗湖黄贝长齐胜投资管理（深圳）有限公司“7·4”
一般触电事故调查组编制

2024年9月6日

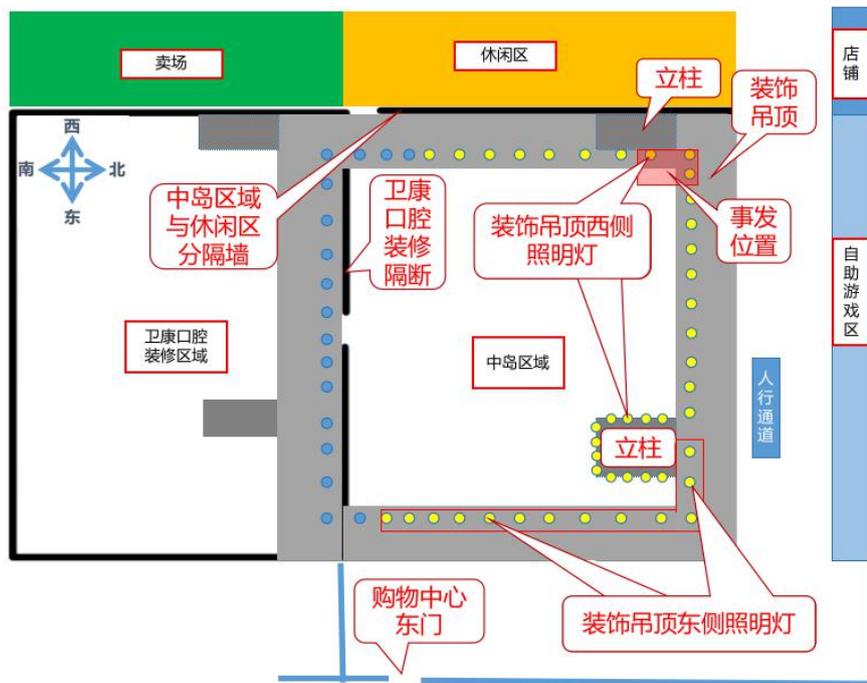
图 2 事发位置示意图

事故发生位置位于海珑华苑 hicity 购物中心一层中岛区域与休闲区分隔墙东侧，中岛西北角区域。2024 年 7 月 4 日事发时，长齐胜公司电工杨某勇在进行 hicity 购物中心一层中岛区域西侧装饰吊顶照明电源线改迁作业过程中发生触电，造成此起事故发生。（见图 2）

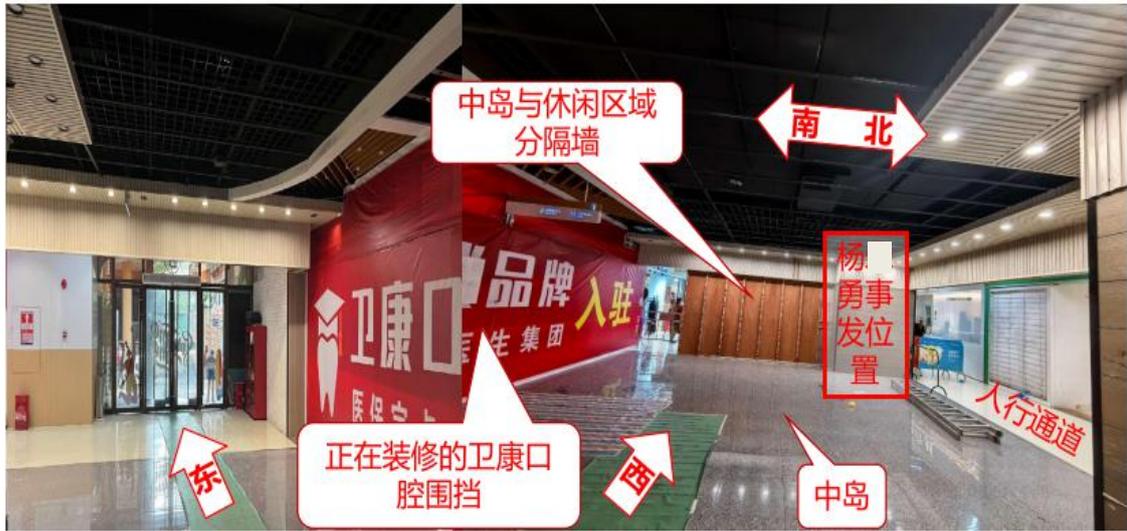
图10 海珑华苑hicity购物中心一层中岛勘查图

事发海珑华苑 hicity 购物中心一层中岛西侧为休闲区，设置有一道隔墙将中岛与休闲区分隔，南侧为正在装修的卫康口腔的围挡，北侧为人行通道，东侧为东门。事故发生位置位于中岛西北角吊顶区域。（见图 10）
